FAILURE DIAGNOSING APPARATUS FOR EVAPORATION PURGE SYSTEM

Patent Number: JP6010777
Publication date: 1994-01-18
Inventor(s): OTSUKA TAKAYUKI
Applicant(s): TOYOTA MOTOR CORP
Requested Patent: ☐ JP6010777
Application Number: JP19920167937 19920625
Priority Number(s):
IPC Classification: F02M25/08; F02B77/08; G01M15/00
EC Classification:
Equivalents: JP2745966B2

(54)【発明の名称】 エバポバージシステムの故障診断装置

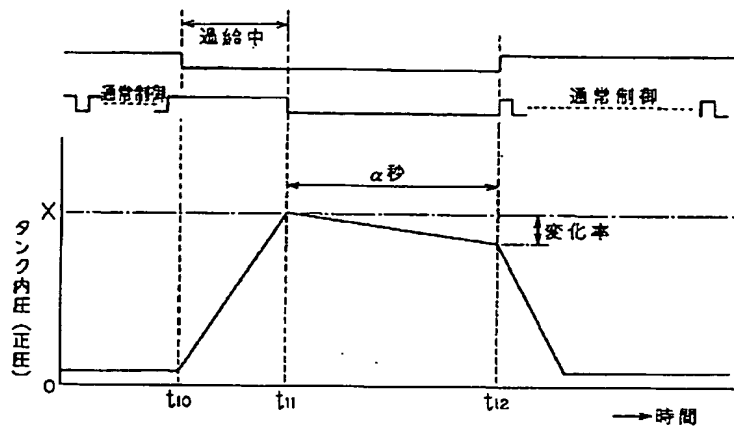
【図9】

孔VSV38の遮断及びバージ側VSV40の開放が図9（A）、（B）に夫々模式的に示す如く時刻 t_{10} で行なわれたものとする、過給システムにより加圧された空気がサージタンク26からバージ側VSV40、バージ通路39a、キャニスタ35、ペーパー通路34を夫々通して燃料タンク32に供給される。

【0049】これにより、燃料タンク32の内圧は図9（C）に示す如く、上記時刻 t_{10} より正圧のX（Pa）方向へ上昇し始める。そして、圧力センサ37の出力信号に基づきこのタンク内圧がX（Pa）に達したとステップ107で判定されたとき（時刻 t_{11} ）は、図8のステップ305へ進み、図9（B）に模式的に示す如くバージ側VSV40を遮断する。これにより、バージ側VSV40及びキャニスタ大気孔VSV38の両方が共に遮断されたために、バージ通路39a、キャニスタ35、ペーパー通路34及び燃料タンク32の系が密閉され、直前に導入された正圧を保持する状態となる。

【図9】図8の各部の作動を説明するタイムチャートである。

【0051】図5では時刻 t_{12} で上記時間 α 秒経過したと判定され、時刻 t_{12} 以降はキャニスタ大気孔VSV38が開放されるために、同図（C）に示す如くタンク内圧は大気圧方向へ低下していく。なお、ステップ302又はステップ102で洩れ判定中と判定されたときは、正圧導入動作を行なうことなく、ステップ305以降の処理を実行する。
